# ANALISIS KEGAGALAN HANDOVER PADA SISTEM TELEKOMUNIKASI GSM DI PT. THREE (3) PONTIANAK

Zulpakar<sup>1)</sup>, H. Fitri Imansyah<sup>2)</sup>, F. Trias Pontia<sup>3)</sup>  
<sup>1,2,3)</sup>Program Studi Teknik Elektro, Jurusan Teknik Elektro

- Hanya membahas *Handover inter BSC Handover* dari BTS kampung kapur sektor 2 (BSC PTK 1) ke BTS Bappeda sektor 1 (BSC PTK 2)
- Hanya membahas faktor *Level* dan kualitas sinyal yang menyebabkan kegagalan *handover*.
- Tidak membahas secara detail tentang *retune* Frekuensi menggunakan map info 11.
- Penelitian dilakukan pada sistem GSM PT. Three (3) di Pontianak Pada bulan Agustus 2015

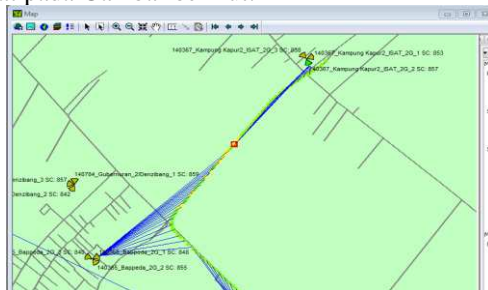
Gambar 10. Hasil Drive test Sebelum Optimasi.

Dimana pada BTS site bappeda sektor 1 menuju BTS site kampung kapur sektor 2 mengalami kegagalan *handover*. hal ini dapat dilihat pada Gambar GSM parameter yang terdapat pada TEMS 11.

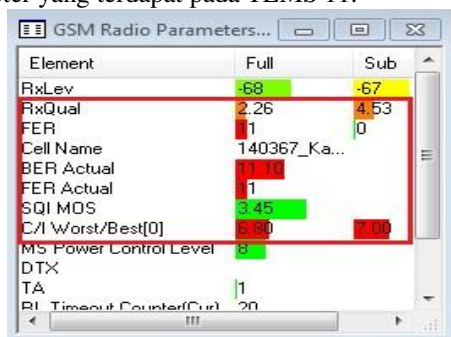
Gambar 11. GSM Parameter.

Dapat dilihat bahwa diparameter GSM BER/FER Actual dan C/I mengalami penurunan kualitas sinyal, dimana semua ini melewati nilai yang ditentukan dan akan menyebabkan terjadinya *handover failure*. Adapun pun kegagalan *handover* ini tidak hanya disebabkan oleh penerima sinyal Rxlevel yang baik, dimana RxQual yang sangat tidak baik juga dapat menyebabkan kegagalan *Handover* yang disebabkan terdapatnya interferensi antara site tersebut, data kegagalan *handover* karena interferensi dapat dilihat pada Gambar berikut.

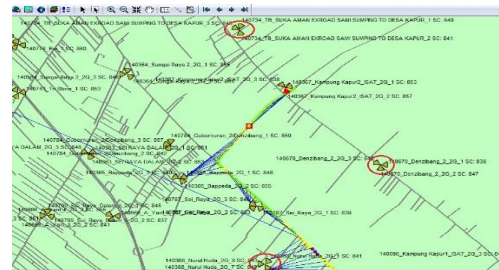
Gambar 13. Lokasi Site Yang Menyebabkan Interferensi.

Dimana frekuensi yang menyebabkan *handover* adalah 884,878 dan 872. Dimana site yang menyebabkan interferensi dapat dilihat pada Gambar berikut ini.

Dimana lokasi site dengan frekuensi ARFCN yang tidak diinginkan oleh pihak provider 3 mengalami *co-channel* interferensi yang menyebabkan *handover failure*, dimana site yang mengalami interferensi adalah site tetangga nya yang tidak jauh dari site kampung kapur sector 2.

HORS, maka dapat diputuskan untuk melakukan tahap Optimasi pada *site* 140367\_Kampung Kapur\_2 agar ketiga *site* tersebut yaitu *site* 140368\_Nurul Huda\_2G\_1, 140734 TB suka aman ,dan 140670\_Denzibang\_2\_2G\_3 tidak mengalami interferensi. Dimana permasalahan *Co-channel interferensi* yang sangat tidak diharapkan pada pihak provider 3 karena dapat mengurangi kualitas suara (*voice*) pada saat melakukan hubungan komunikasi.

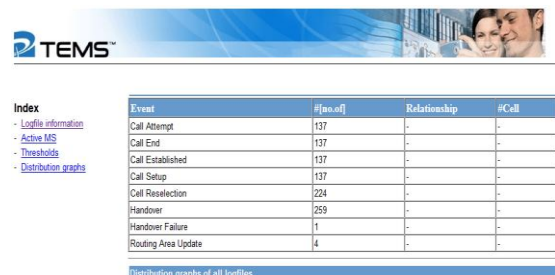
Gambar 14. Data hasil pengukuran Handover bulan Juli 2015.

Adapun data pengukuran HORS (*Handover sukses rate*) pada bulan juli ini pada saat melakukan DT (*Drive test*) yang mengalami kegagalan *handover* bisa dilihat pada Gambar berikut.

$$\begin{aligned}
 \text{HORS} &= \frac{(\text{Handover sukses rate})}{(\text{Handover sukses} + \text{Handover failure})} \times 100\% \\
 &= \frac{(259)}{(259 + 1)} \times 100\% \\
 &= 0,99615 \times 100\% \\
 &= 99,615\% \dots\dots\dots (1)
 \end{aligned}$$

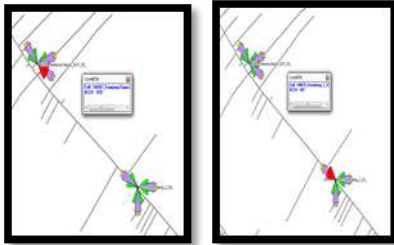
Gambar 21. Retune site id 140367 dan 140670.

Diatas terlihat bahwa pada frekuensi BCCH ini dengan penomoran ARFCN 872, 878, 884 dan 848 tidak terjadi interferensi, sedangkan pada warna merah mengalami interferensi frekuensi TCH pada *time slot* 6, dimana pada *site-site* yang berada tidak jauh dari *site* 140367\_Kampung Kapur2\_ISAT\_2G. Maka dari itu perlu dilakukan *recune* pada frekuensi tersebut.

- Melakukan tahapan *retune* frekuensi pada *site* Kampung Kapur, Nurul Huda, Denzibang dan suka aman exroad sami sumping to desa.
  - Melakukan *Drive Test* kembali untuk melihat hasil perbaikan BTS yang mengalami kegagalan *Handover*.

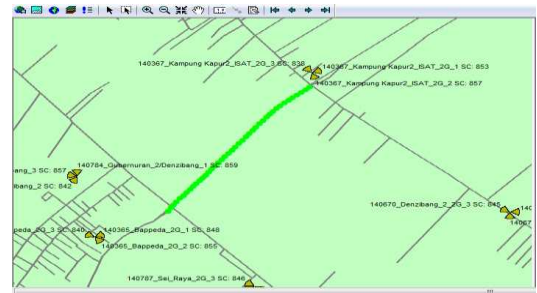
Gambar 24. Hasil Drive Test Sesudah Melakukan Optimasi.

Setelah melakukan Optimasi terlihat hasil *Drive test* mengalami perubahan dimana *handover failure* dapat diperbaiki, sehingga pada saat MS melakukan komunikasi tidak akan terjadinya *handover failure* lagi. Ada pun Radio parameter bisa dilihat pada Gambar berikut ini.
